MORAG MOHRUNGEN

Kreis Ostróda/Osterode Komturei Elbing

**Pflegerburg, Vogtburg
des Deutschen Ordens**

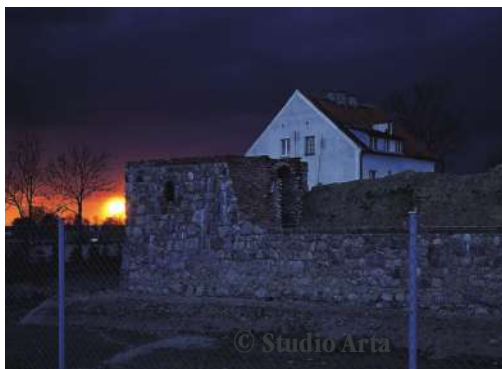
Rekonstruierter Unterbau des Südturmes

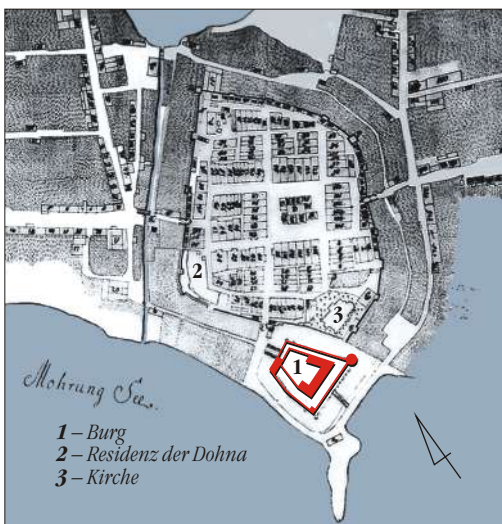
1 – Burg
2 – Residenz der Dohna
3 – Kirche

Lageplan nach einer Landkarte aus der Mitte des 18. Jhs.

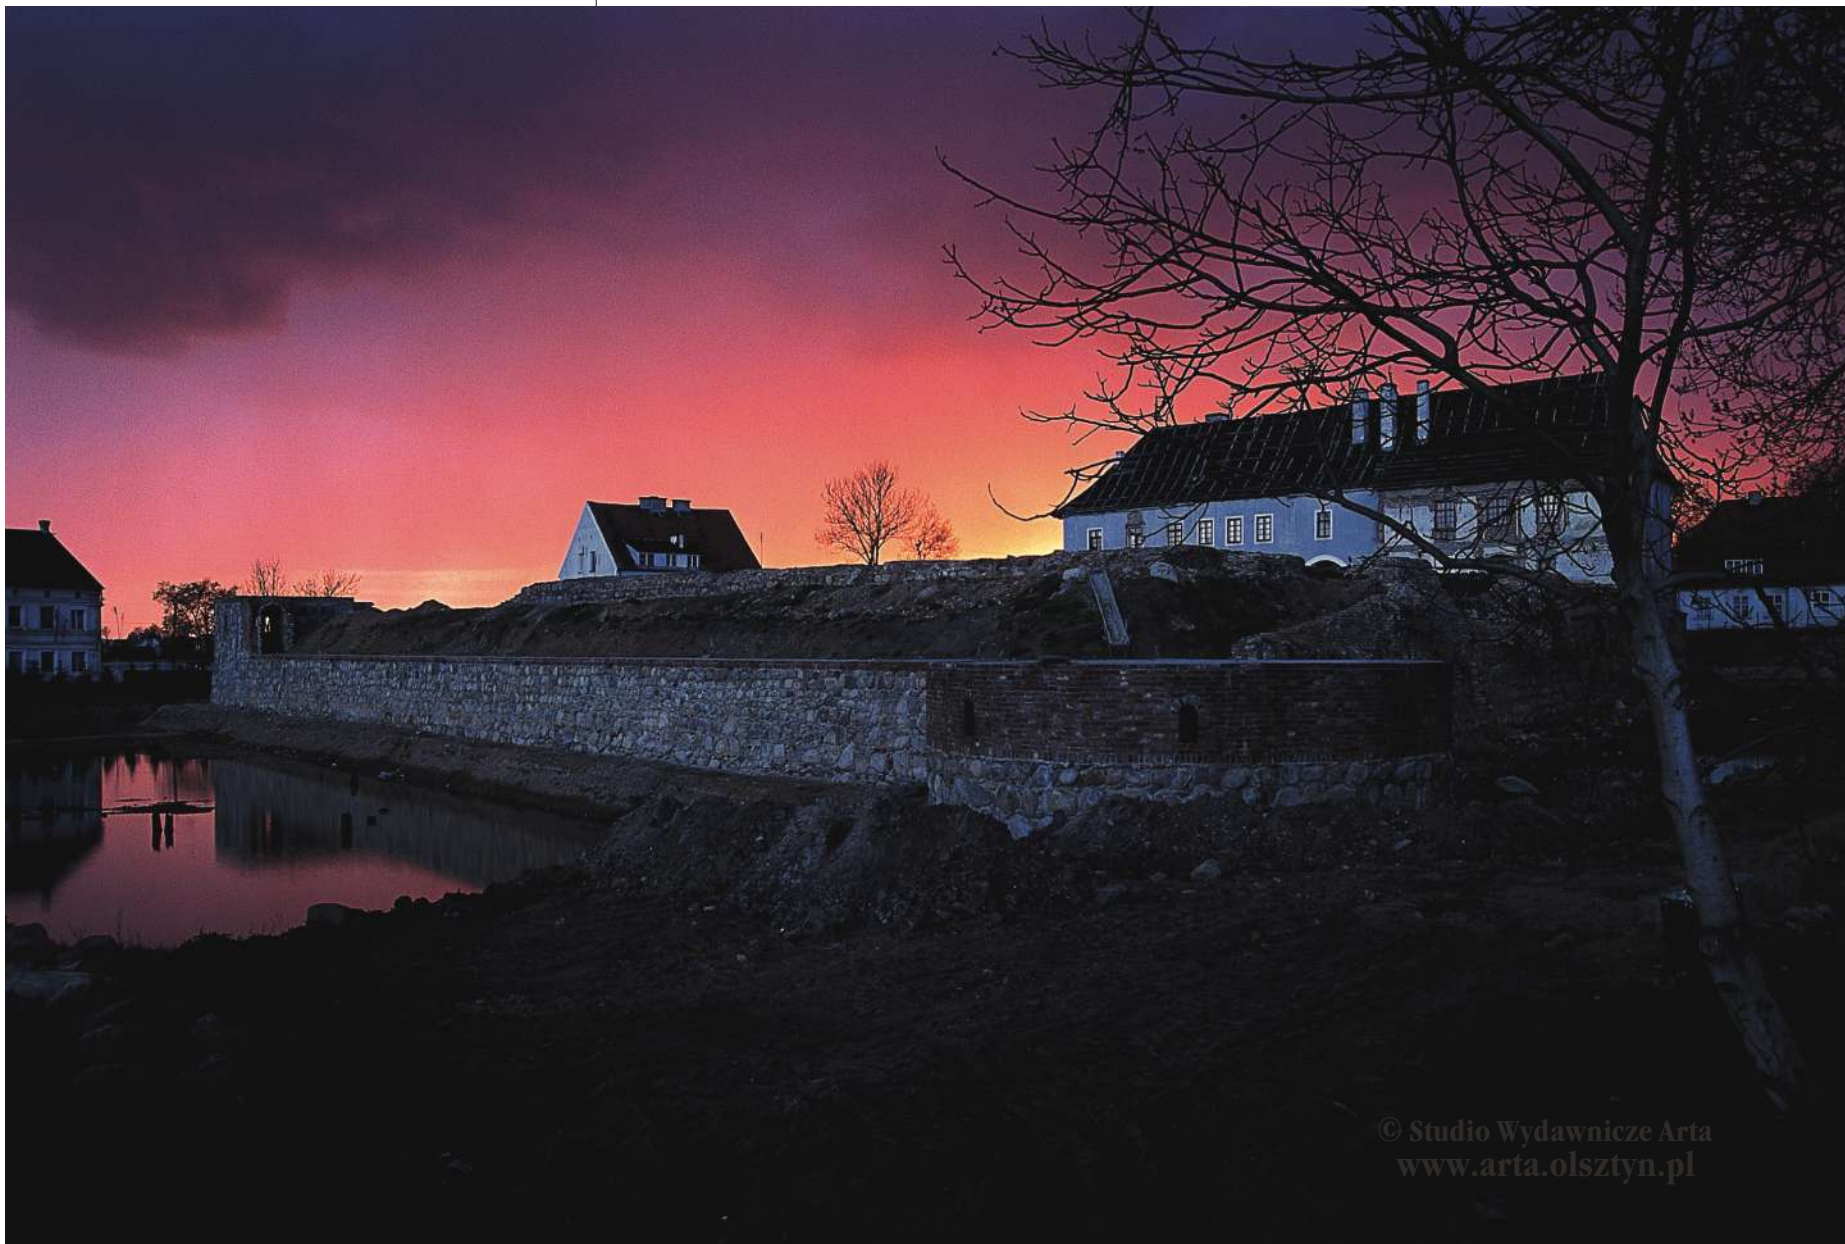
Ansicht von Südosten, wieder aufgebauter Sockel der Türme und Wehrmauern, rechts im Hintergrund der Renaissancetorflügel

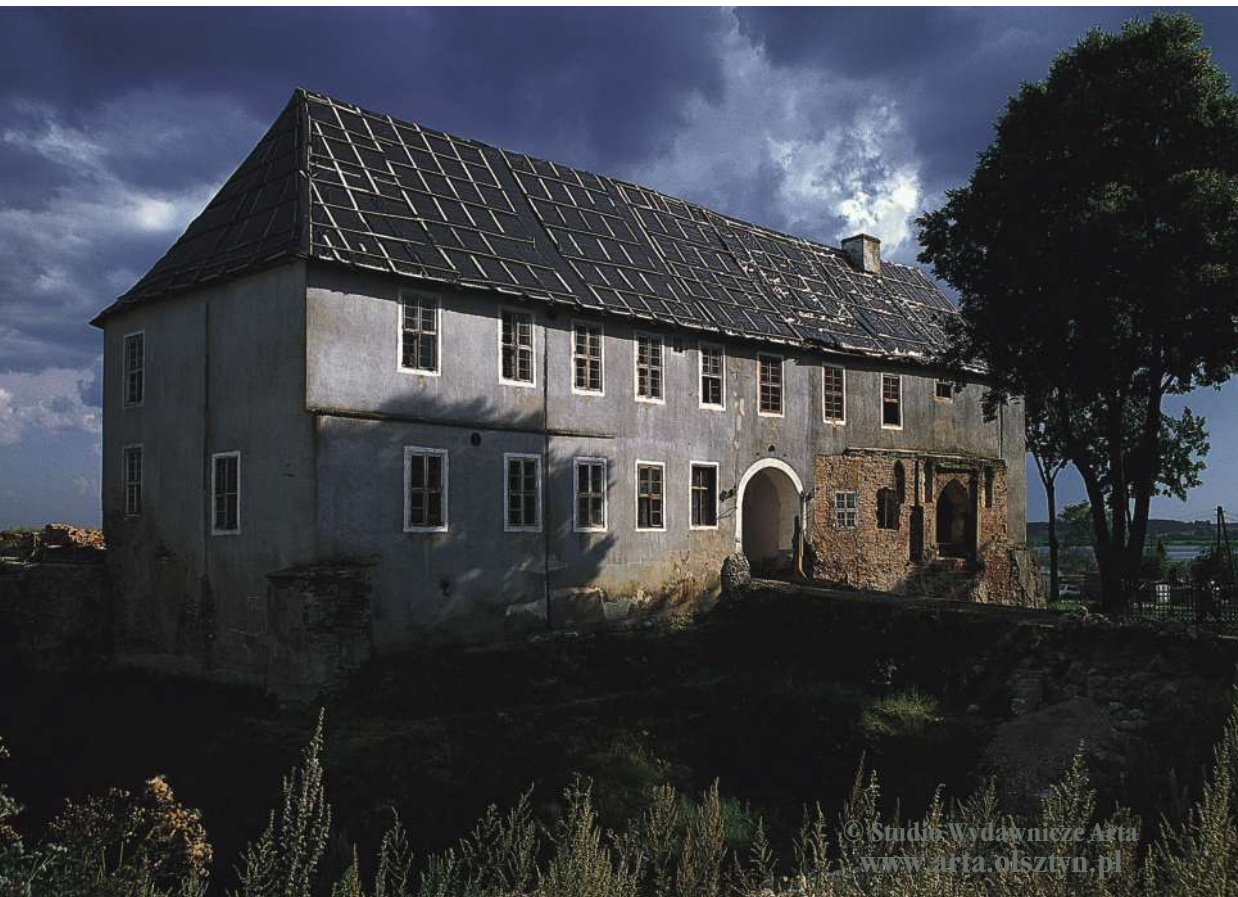
Torflügel mit freigelegtem gotischem Tor, Ansicht von Nordosten, Zustand von 2003

wurden mit Umfassungsmauern geschlossen. Die Anlage umgab eine zweite Linie von Wehrmauern, so dass ein Parcham entstand. In der Südecke der Außenmauer erhob sich ein quadratischer Turm. An der Westecke des Parcham situierte man das Torgebäude, der 2003 freigelegte spitzbogige Torbogen gehörte vermutlich dazu. Die Einfahrt führte demzufolge im Parcham entlang der Burgmauer bis zum Tor an der Nordseite, eine Planungsart, die in der Ordensarchitektur oft vorkam, um die Wehrhaftigkeit zu steigern. Im westlichen breiten Parcham wurde vermutlich die Vorburg eingeplant. Das Burghaus war unterkellert. Aus den freigelegten Grundmauern lassen sich drei einzelne Räume ablesen, zwei hatten Kreuzgratgewölbe.

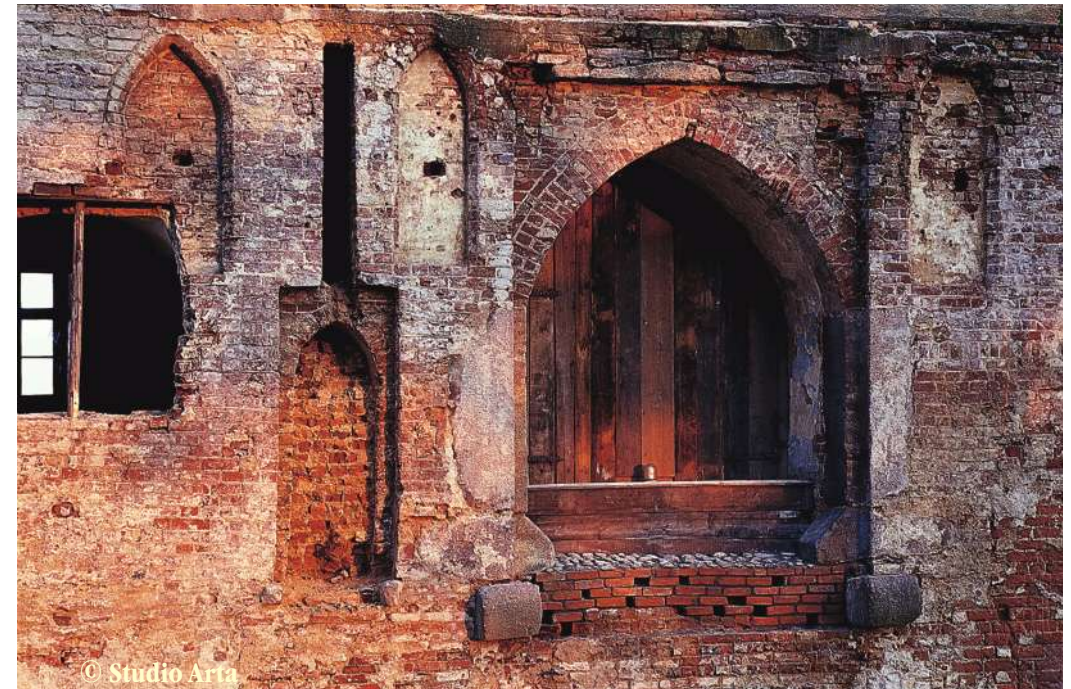
Tor und gotische Pforte im Torflügel, 2003 freigelegt

2003 fand man im Torflügel ein interessantes Mauerfragment: das alte Tor und eine Pforte, die etwas westlicher von der Mitte des Torflügels situiert waren. Bisher wusste man nur von der Existenz des alten, in der Neuzeit zugemauerten Tores, wo die Granitkonsolen mit Verankerungen für die Befestigung der Zugbrücke noch gut erkennbar waren. Nach der Freilegung zeigte sich den Forschern ein wohlproportionierter spitzbogiger Torbogen, 3,30 m breit, mit hohen Granitpfosten, verziert mit schwarz gebrannten Köpfen. Rechts von ihr entdeckte man eine spitzbogige, 1 m breite Pforte, mit einer Spalte über dem Bogen, wo sich vermutlich die Verankerung für eine Zugbrücke befand. Zusätzlich war das Mauerwerk

mit spitzbogigen verputzten Blenden verziert. An der Innenwand links des Torbogens haben sich Verzahnungen erhalten (vortretende Backsteine, die zur Verbindung von zwei Mauerabschnitten dienten), die allerdings ungenutzt blieben: ein deutlicher Hinweis auf Planänderungen während des Baus. Die einige Schritte weiter verlaufende gotische Mauer mit der nachträglich durchbrochenen Fensteröffnung war ursprünglich die Umfassungsmauer. In diesem Bereich fand man außerdem Reste von Gewölberippen mit aufwendiger Profilierung und Malereien. Die ausgewogenen Proportionen und der reiche Bauschmuck stehen für eine hohe Qualität der mittelalterlichen Anlage.

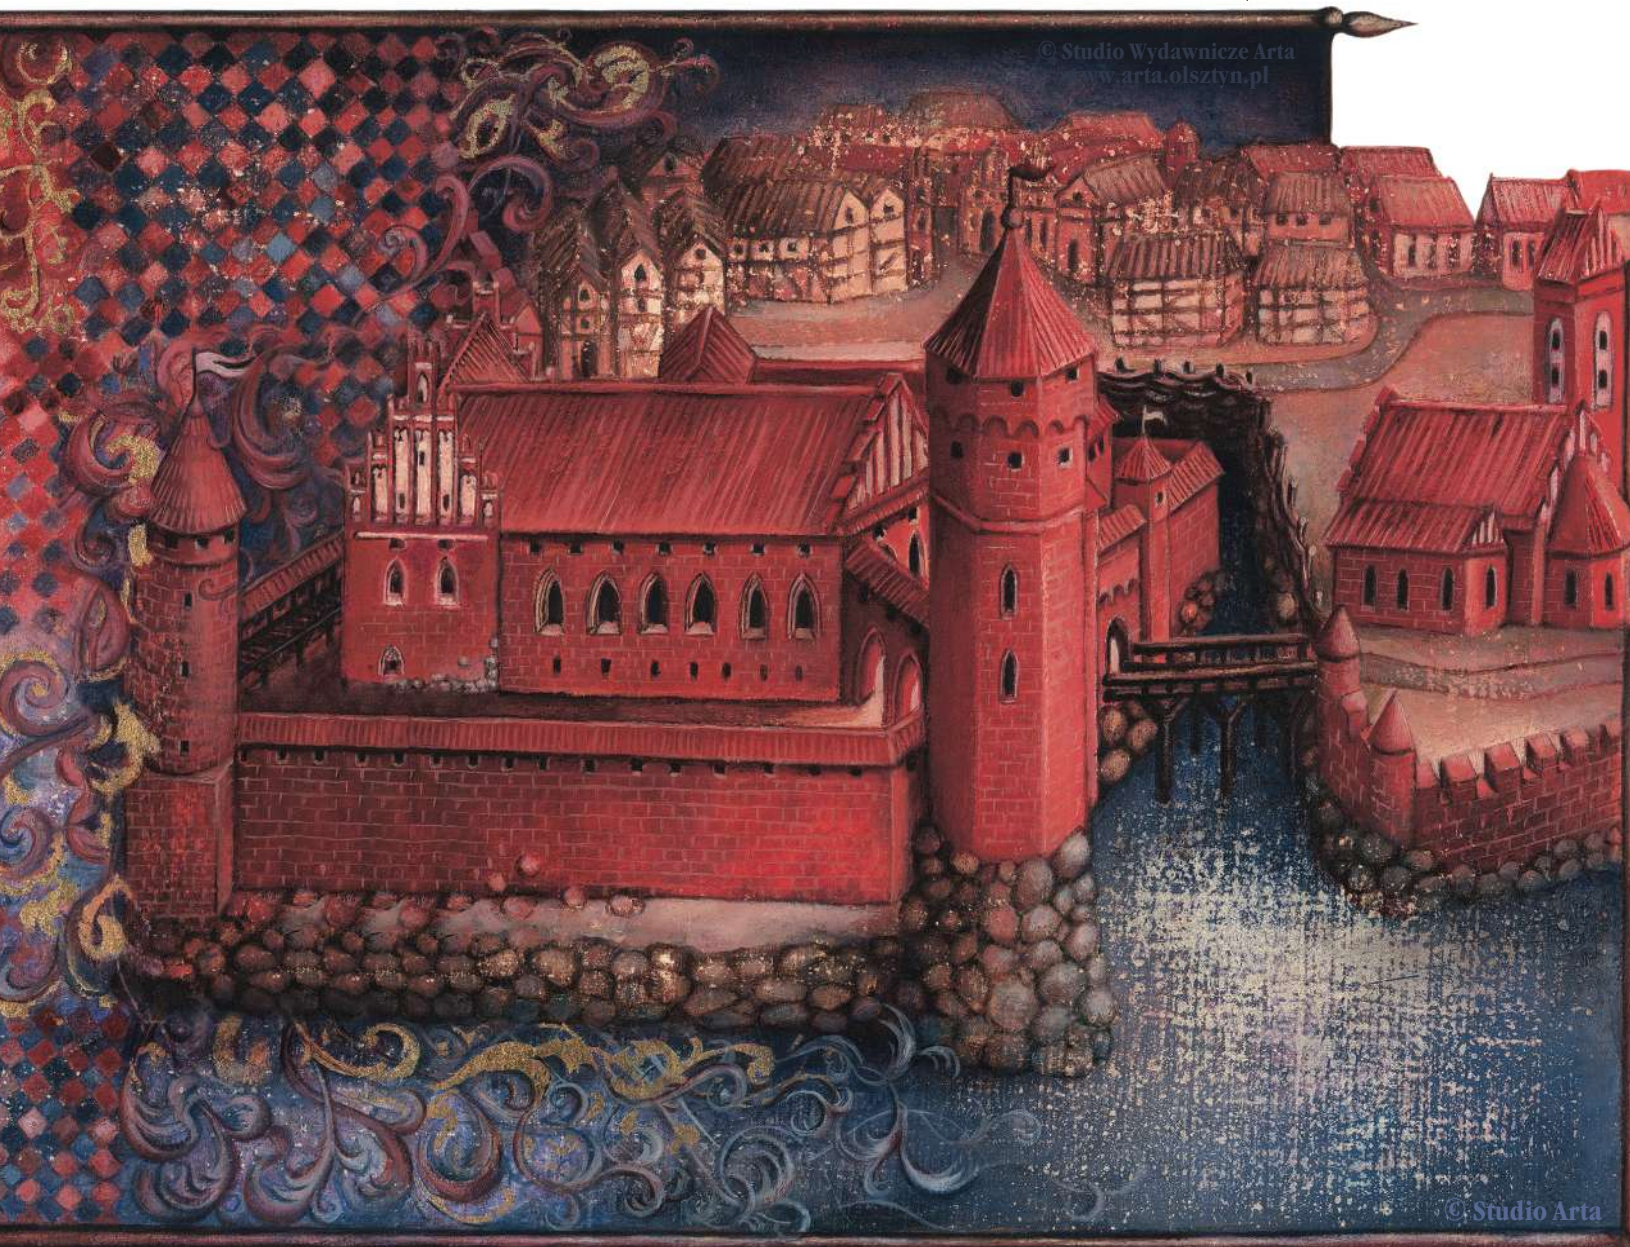
Rekonstruktion der Ordensburg – Ansicht von der Seeseite

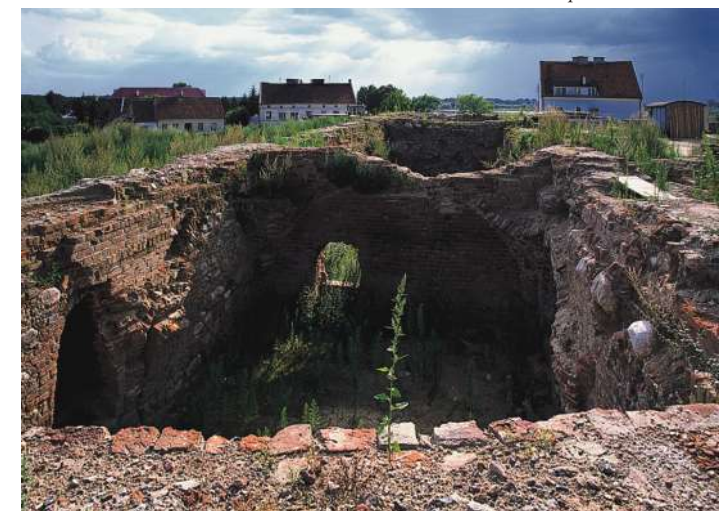
Älteste Kellerräume des Haupthauses von Osten

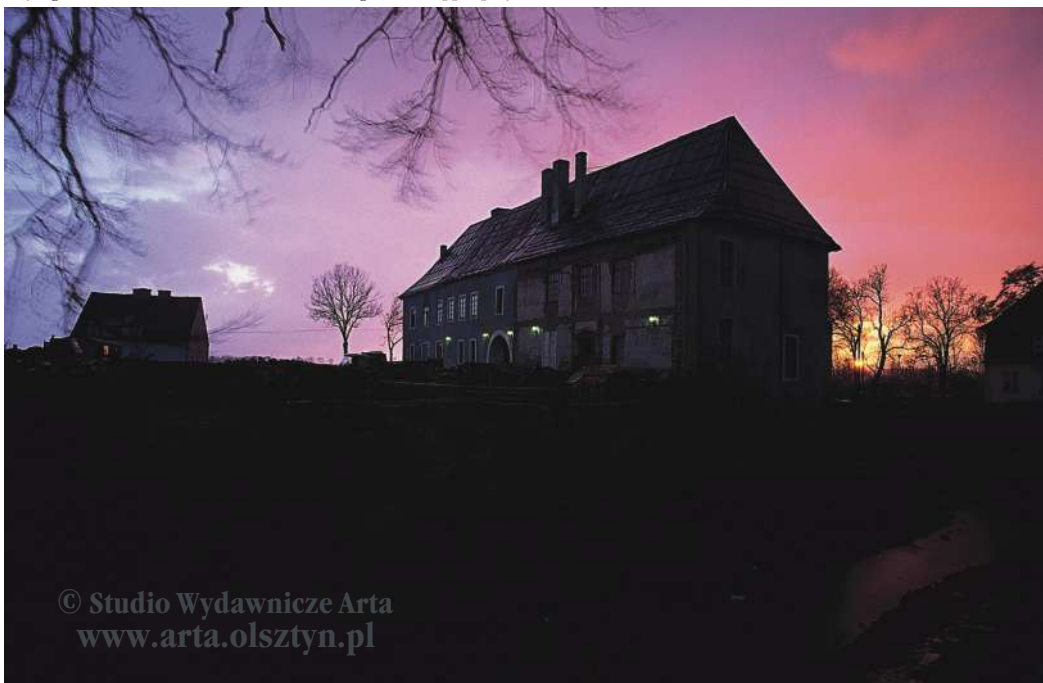
Torflügel, Ansicht von der Kirchenseite, oben: gotische Rippenprofile der Gewölbe

Unter der Herrschaft Herzog Georg Friedrichs (eigentlicher Nachfolger von Herzog Albrecht) kam es 1584 zur Renovierung der Anlage unter der Leitung des Hofbaumeisters Blasius Berwart. Auch der Torflügel wurde ausgebaut. Der Neubau nahm das mittelalterliche Gebäude in sich auf: in dieser Zeit wurde vermutlich das neue Tor in der Mittelachse errichtet und

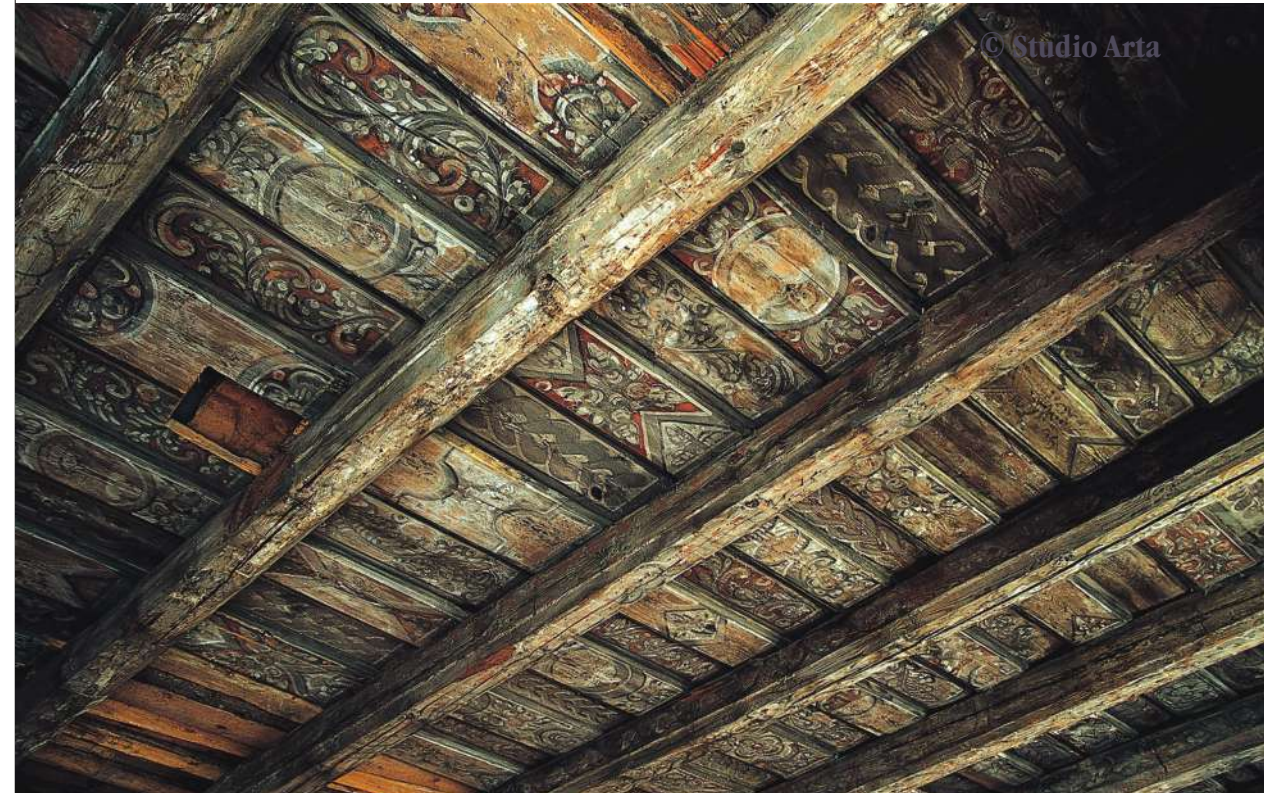
Renaissancedeckenbemalung im Hauptgeschoss des Torflügels

das alte zugemauert. Außerdem wurden große Fensteröffnungen durchbrochen und die Innenräume mit Balkendecken ausgestattet. Von den Bauten Berwarts ist in Preußen bis in die heutige Zeit nicht viel erhalten geblieben. Zu ihnen zählt wohl, trotz der Umbaumaßnahmen der Folgezeit, der Torflügel der Burg in Mohrungen. Wichtige Hinweise bezüglich ihrer neuzeitlichen Baugeschichte lieferten die im Jahre 2002 entdeckten Reste von Malereien an den Balkendecken des Erd- und Hauptgeschosses im Torflügel. Als besonders interessant und gut erhalten gilt die Deckenbemalung in einem Raum des Hauptgeschosses an der Nordostseite, monochrom mit reicher Ornamentik aus pflanzlichen und figürlichen Motiven. 15621–595 ließ die Familie Dohna eine neue Residenz bauen, das „Schlösschen“ an der Nordwestecke der Stadtbefestigung. Von diesem Zeitpunkt an verfiel die alte Burg. Der unter
