## DZIAŁDOWO SOLDAU

**zamek krzyżacki wójtowski**

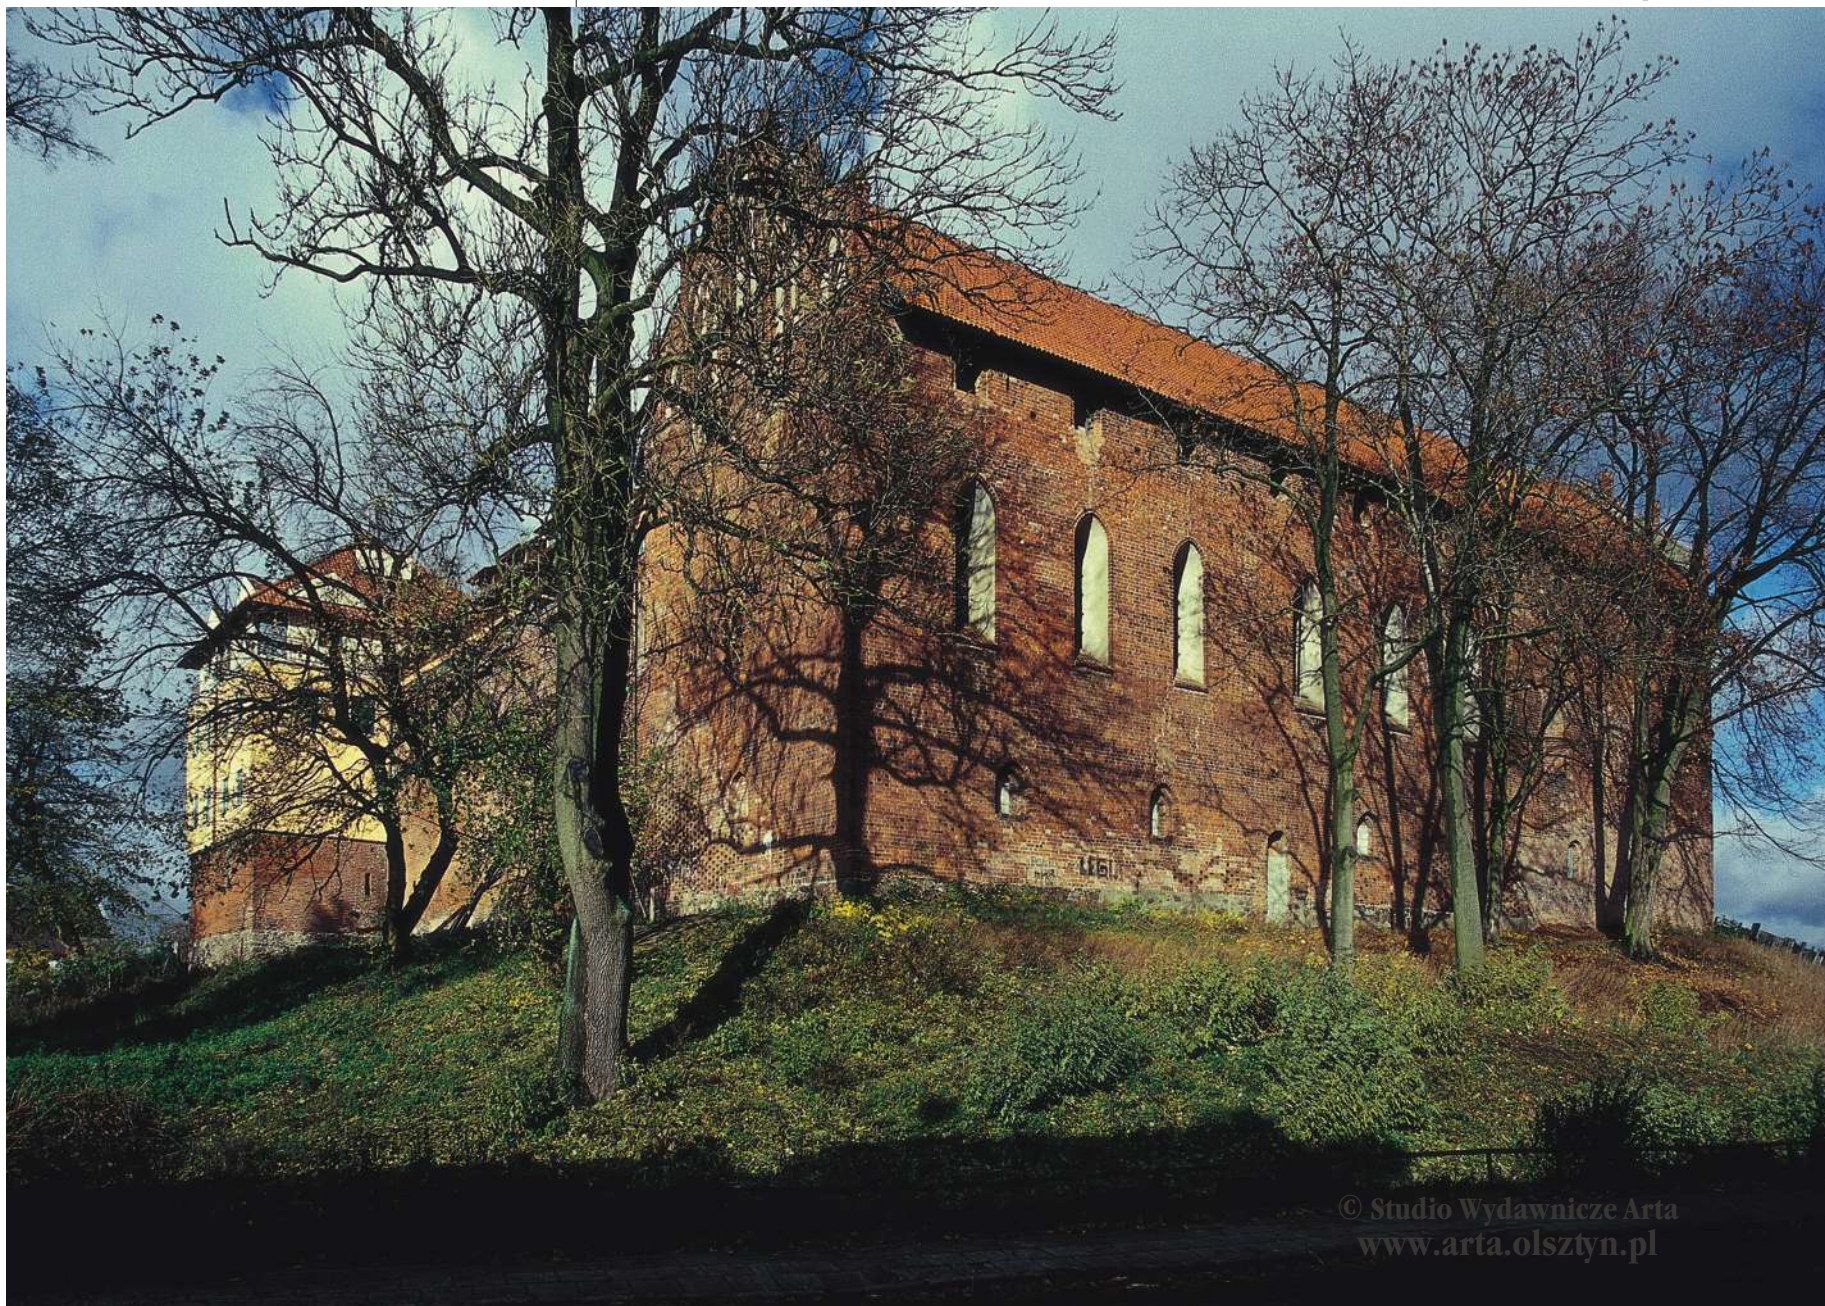
*Widok na zamek od południa*

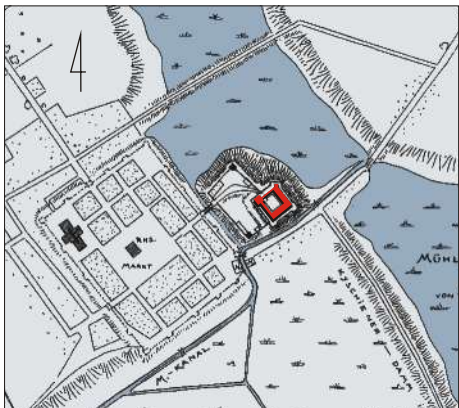
Plan sytuacyjny miasta i zamku, wg K. Steinbrechta

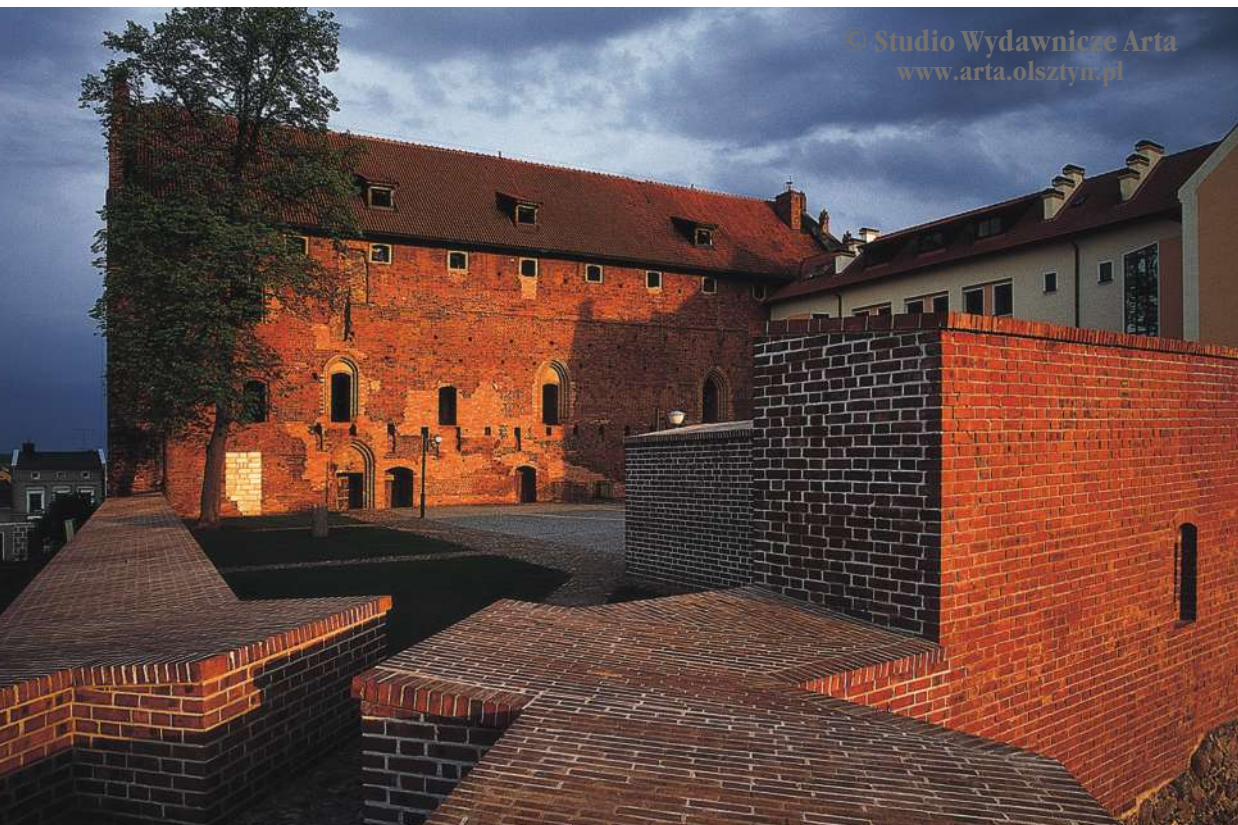
Widok z murów dawnej wieży narożnej na dziedziniec i dom główny

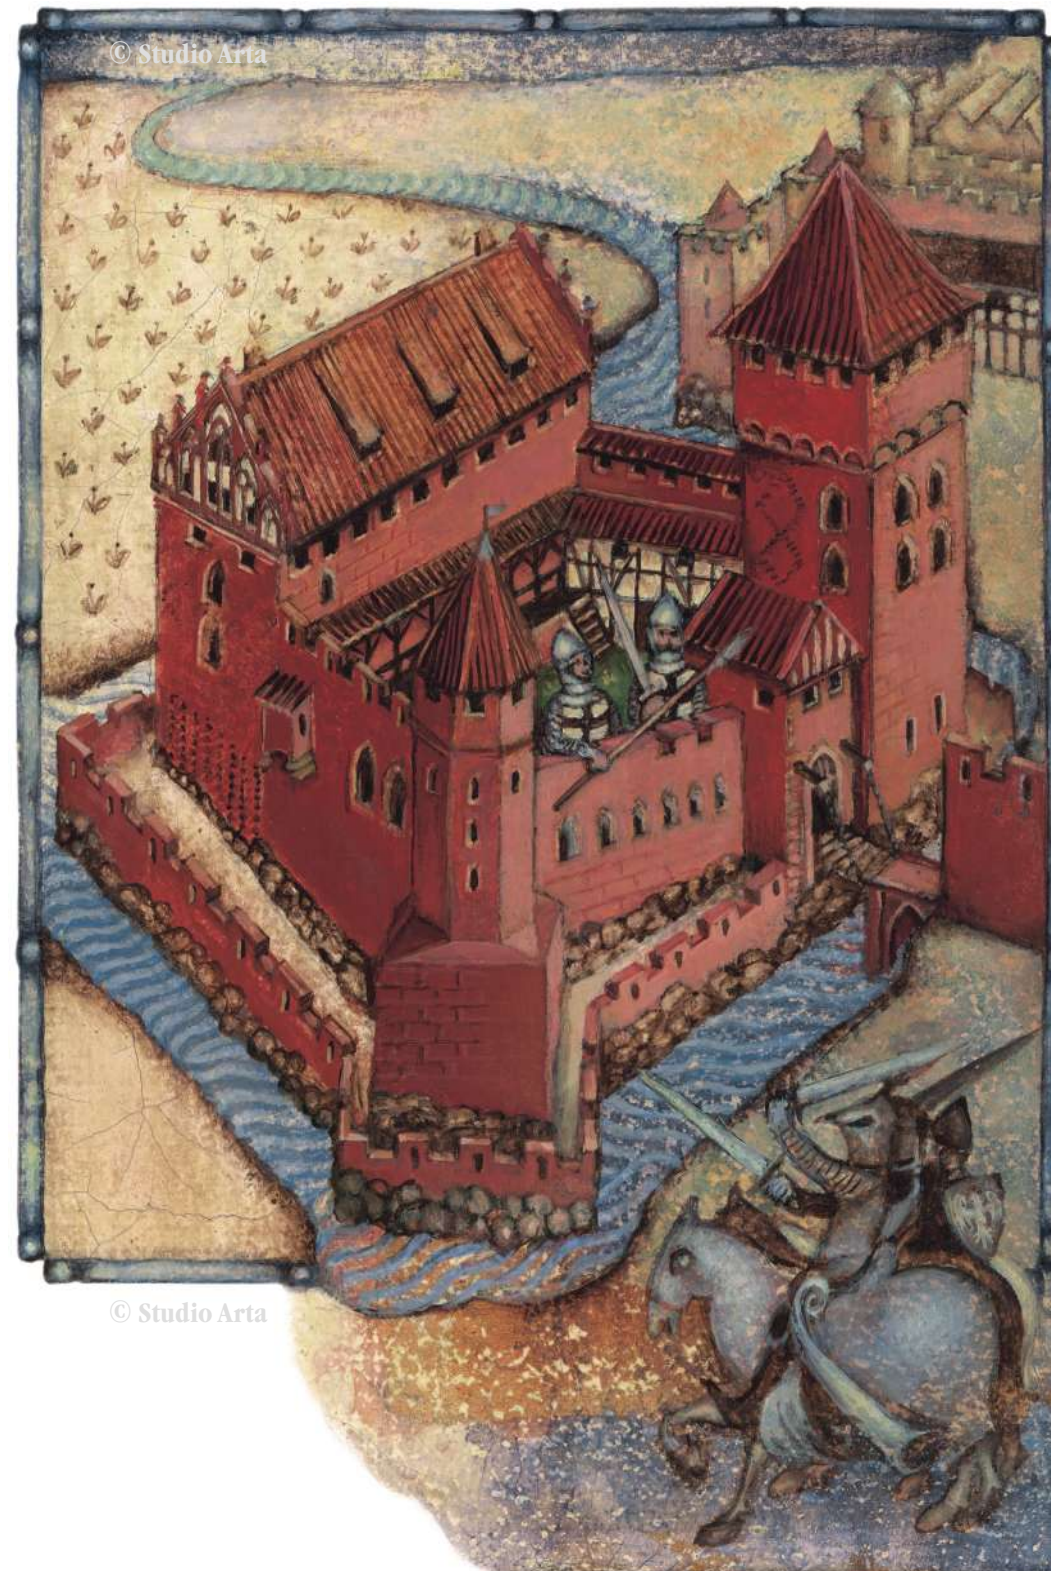
*Wjazd na zamek, na pierwszym planie pozostałości filara mostu nad dawną fosą*

bramie stanęła potężna, główna wieża zamku, mocno wysunięta z linii murów, założona na planie kwadratu. W narożu północnym usytuowano mniejszą wieżę, poligonalną, posadowioną na kwadratowym cokole. Wjazd na zamek prowadził przez wsparty na ceglanych filarach most zwodzony nad fosą. Od strony zachodniej umiejscowione zostało rozległe przedzamcze, od którego zamek oddzielała fosa.

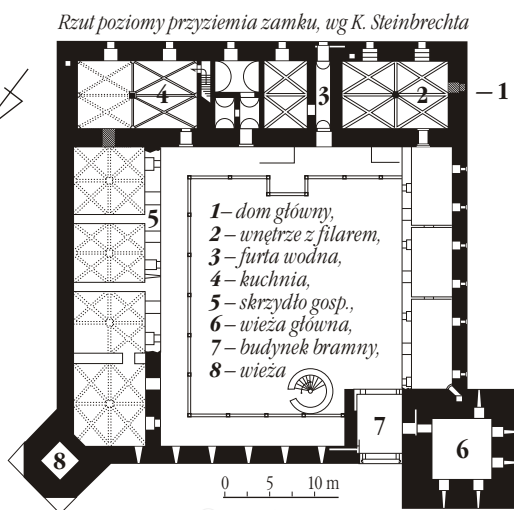
*Rzut poziomy przyziemia zamku, wg K. Steinbrechta*

- 1 – dom główny,
- 2 – wnętrze z filarem,
- 3 – furta wodna,
- 4 – kuchnia,
- 5 – skrzydło gosp.,
- 6 – wieża główna,
- 7 – budynek bramny,
- 8 – wieża

miennych fundamentach. Pomieszczenia piwnic są prześklepione krzyżowo-żebrowo, w większym pomieszczeniu (od północy) sklepienie wsparte jest na niskim, wielokątnym, ceglany filarze. Kondygnacje przyziemia i piętra podzielone były na trzy części. Przyziemie pełniło funkcje gospodarcze, od północy umieszczona była kuchnia, ze sklepieniem krzyżowo-żebrowym wspartym na jednym granitowym filarze i dziewięciu granitowych, wiebococznych wspornikach. Podobne pomieszczenie znajduje się od południa, ale tu sklepienie opiera się na wielobocznym filarze ceglany z granitową podstawą. W środkowej części przyziemia umieszczone były mniejsze izby o sklepieniach krzyżowych i kolebkowych, znajdowała się tu także tzw. furta wodna, przejście na osi całego budynku.

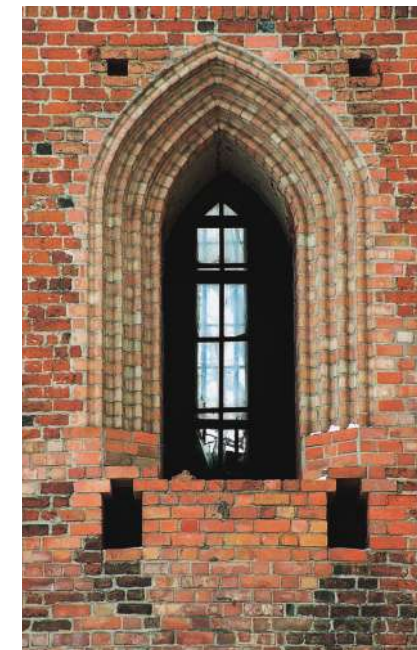
*Portal do dawnego refektarza, poniżej gniazda belek, na których opierał się krużganek*

Dziedziniec zamkowy otaczał drewniany, zadaszony krużganek, po którym zachowały się w murze gniazda do oparcia beek konstrukcyjnych. Badania archeologiczne prowadzone w latach 80. XX wieku wykazały istnienie na dziedzińcu studni, która mieściła się w pobliżu dawnej kuchni. Nie wiadomo natomiast, gdzie stał dansker i czy w ogóle zamek posiadał wieżę danskerową, być może były tu jedynie mniejsze wykusze ustępowe.

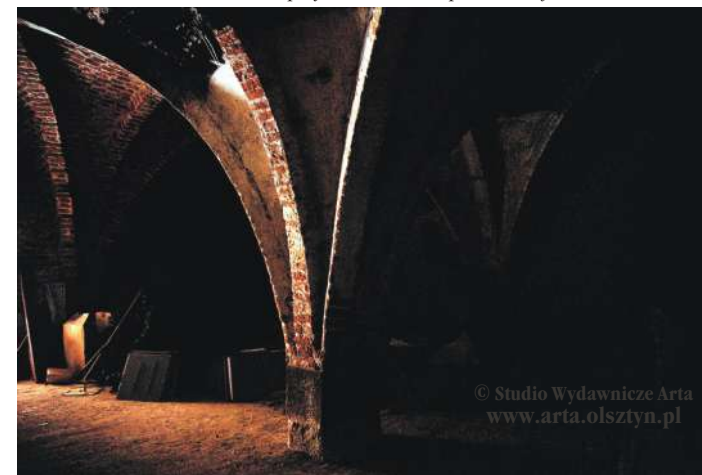
*Pomieszczenie przyziemia w części południowej, obok kamienna kolumna dźwigająca sklepienie dawnej kuchni*

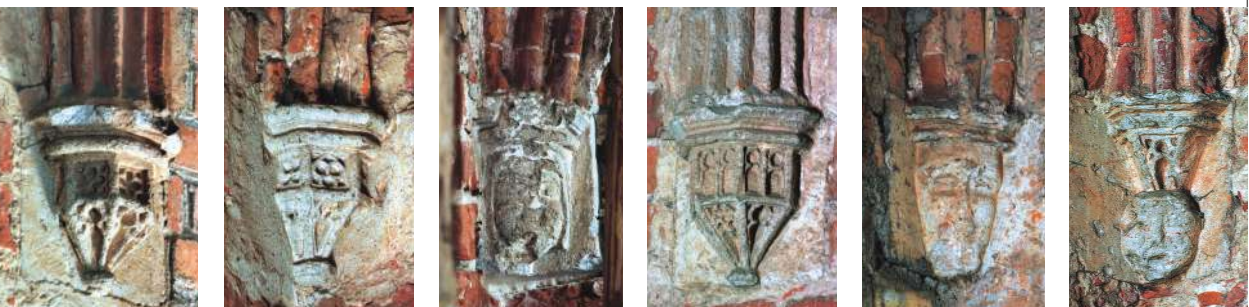
Wsporniki służek sklepiennych z kaplicy i refektarza, 2003 r.

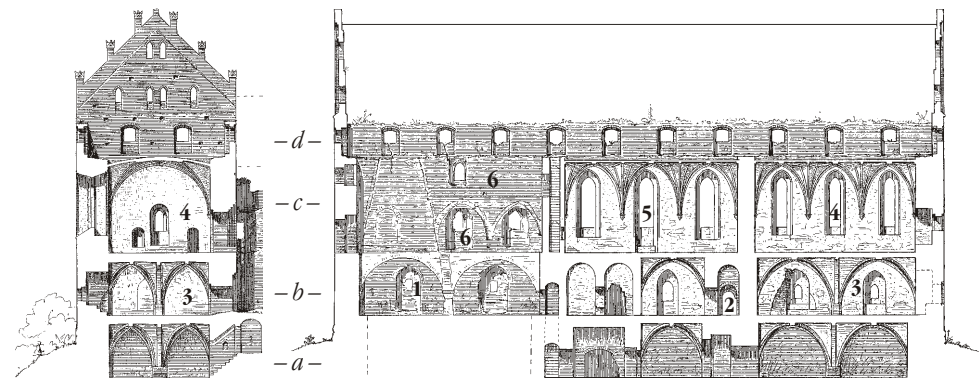
Przekroje pionowe domu głównego, rys. K. Steinbrechta, 1920 r.

a – poziom piwnic, b – przyziemie, c – piętro reprezentacyjne, d – kondygnacja obronno-magazynowa, 1 – kuchnia, 2 – furta wodna, 3 – izba z wielobocznym filarem, 4 – refektarz, 5 – kaplica, 6 – izby urzędowe i mieszkalne wójta

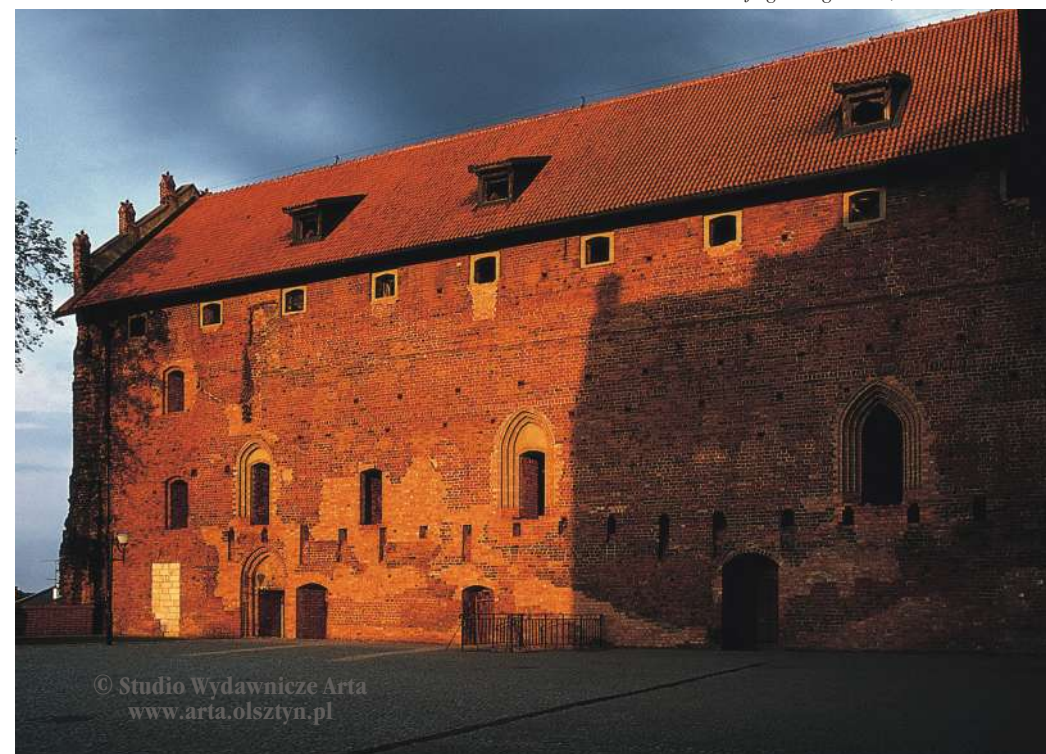
Elewacja głównego domu, widok od dziedzińca

Elewacje zewnętrzne domu głównego ozdobione zostały dekoracją zendrówkową (geometryczny układ z mocniej wypalanej, czarnej cegły), a elewacje boczne zwieńczyły piękne sterczykowe szczyty z maswerkowymi blendami.
