DZIAŁDOWO SOLDAU

Vogtburg des Deutschen Ordens

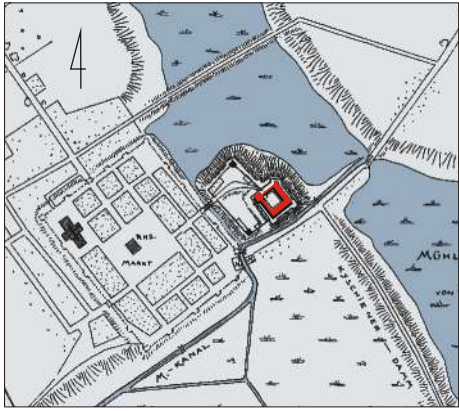
Lageplan der Stadt und Burg nach C. Steinbrecht

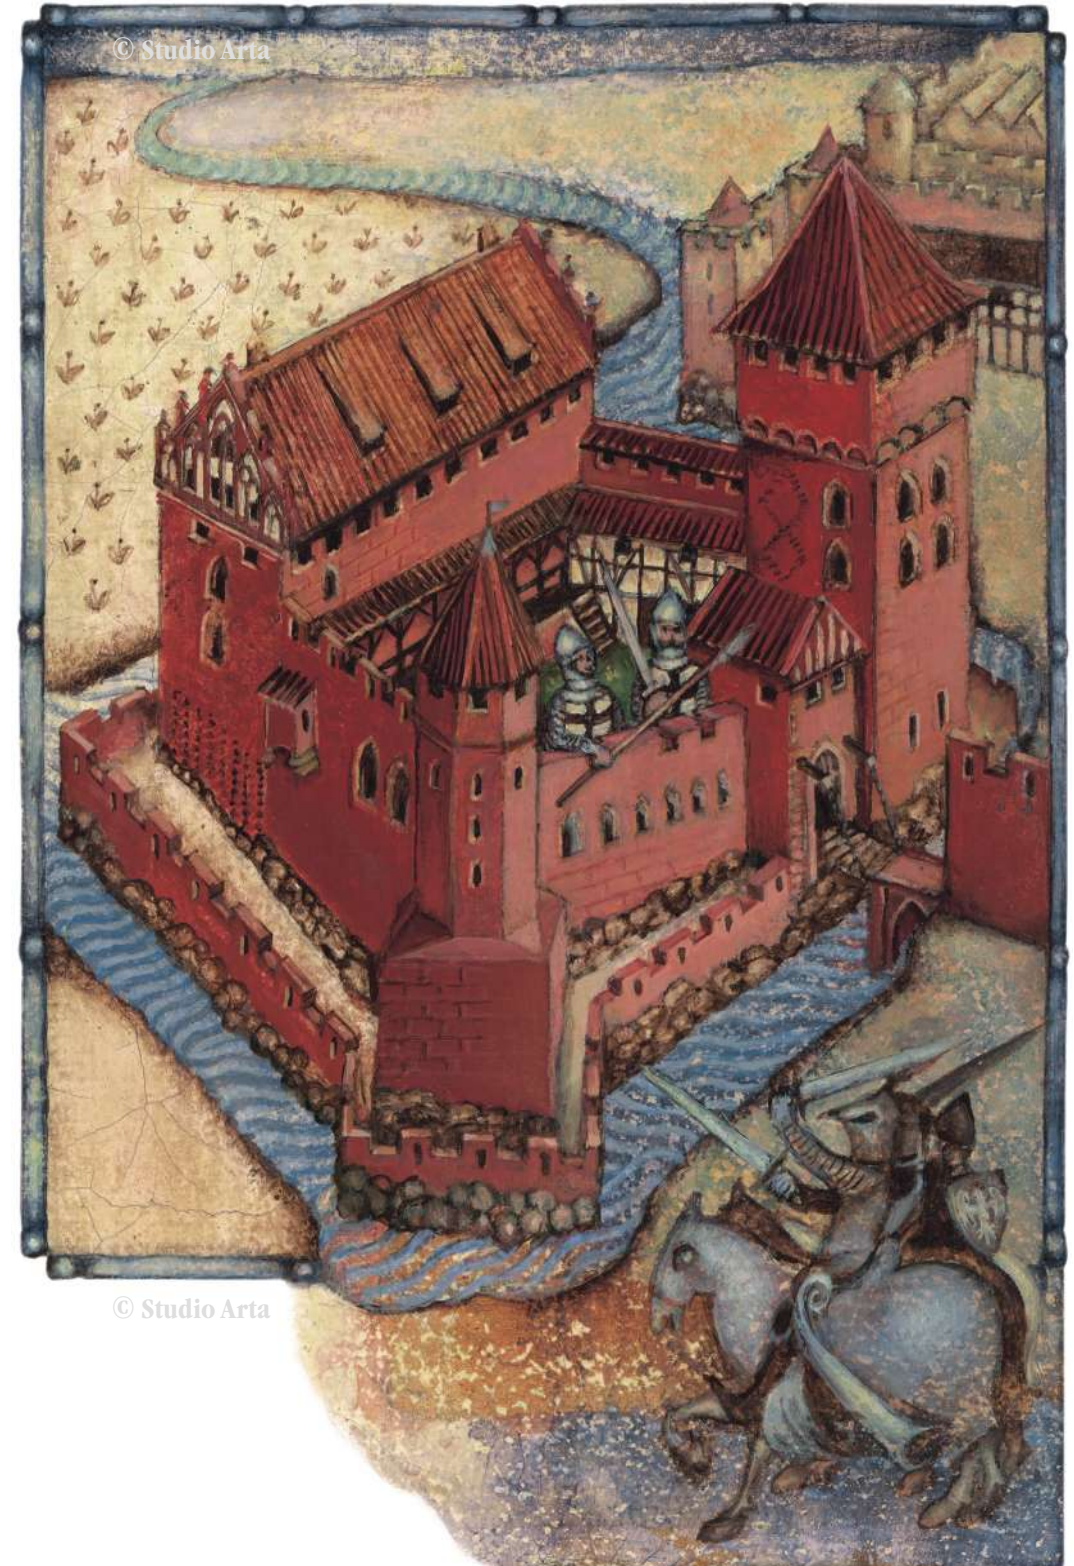
Grundriss der Keller des Haupthauses nach C. Steinbrecht von 1920

Das Haupthaus war rechteckig auf lang gestrecktem Grundriss von 46 x 12 m, teilweise unterkellert und dreigeschossig (im Nordabschnitt sogar viergeschossig). Erbaut wurde es aus Backstein auf steinernen Grundmauern. Die Keller sind mit Kreuzrippengewölben ausgestattet, in dem größeren Raum an der Nordseite ist das Haupthaus zusätzlich auf einem niedrigen, polygonalen Backsteinpfeiler gestützt. Sowohl das Erd- als auch das Hauptgeschoss waren dreigeteilt. Das Erdgeschoss beherbergte verschiedene Wirtschaftsräume: an der Nordseite lag die Küche mit einem Kreuzrippengewölbe, das auf einem Granitpfeiler und neun polygonalen Granitkonsolen ruhte. Ein ähnlich konzipierter Raum lag im Süden des Haupthauses, mit dem Unterschied, dass sein Gewölbe auf einem polygonalen Backsteinpfeiler auf Granitbasis auflag. Im mittleren Teil des Erdgeschosses befanden sich verschiedene kleinere Stuben mit Kreuzrippen und Tonnen, in der Achse des Gebäudes lag außerdem die sogenannte Wasserpforte.

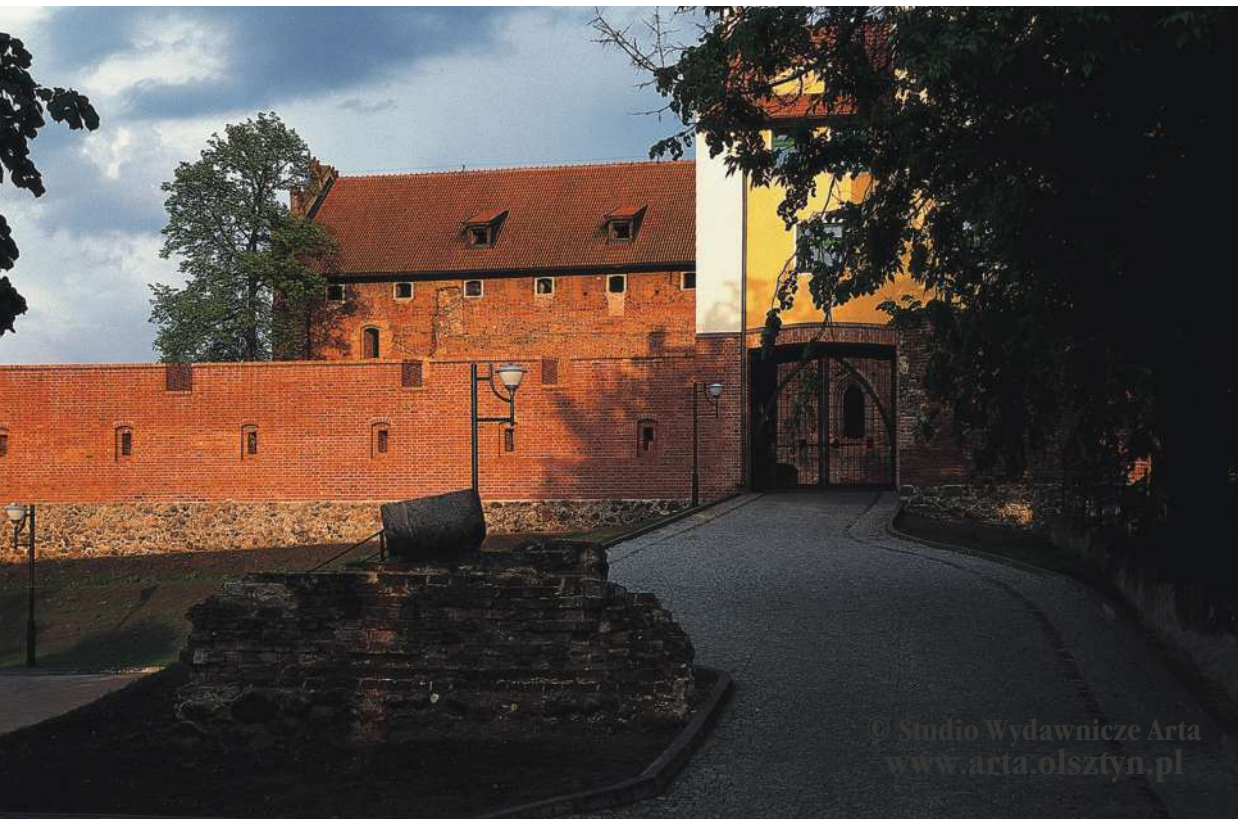
Burgeinfahrt, im Vordergrund Rest des Brückenpfeilers im einstigen Graben

Der Eingang in die Burg führte über eine auf Backsteinpfeilern ruhende Zugbrücke über dem Graben. An der Westseite, ebenfalls durch einen Graben getrennt, schloss sich eine große Vorburg an. Das in großen Teilen erhaltene Haupthaus weist interessante architektonische Lösungen auf: ausgewogene Proportionen, eine gut durchdachte Innenaufteilung, aufwändige Gewölbeformen, Wanddekorationen und Bauplastik.

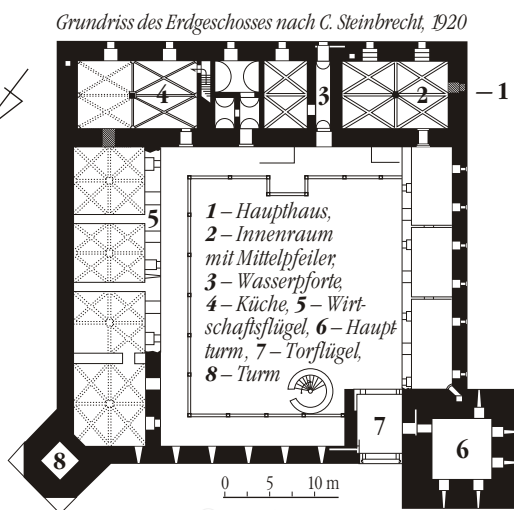
Grundriss des Hauptgeschosses nach C. Steinbrecht, 1920

Der erste Stock diente repräsentativen Zwecken. In seiner Mitte befand sich die Kapelle, im Süden – der Remter. Den nördlichen Raum trennte ein Zwischengeschoss, sodass sich unten eine Kanzlei und oben die Wohnstube des Vogtes befanden. Die Kapelle und der Remter erhielten aufwändige Sterngewölbe mit Birnstabrippen (in den 70er Jahren des 20. Jhs. wiederhergestellt), die Dienste ruhten auf dekorativen Maßwerkkonsolen aus Kunststein bzw. in den Ecken auf Masken (erhalten). Der Zugang zum Obergeschoss erfolgte über einen Holzkreuzgang auf der Hofseite. Die einzelnen Räume verfügten über aufwändig profilierte, mit grün glasierten Steinen dekorierte Spitzbogenportale. Die wichtigsten Burgräume – Kapelle und Remter – hatten je drei hohe Spitzbogenfenster. Beide Säle wurden mit bunten Wandmalereien ausgestattet, deren Spuren sich an den Remterwänden erhalten haben, die Außenwände schmückten Blenden, in denen Maßwerke aufgemalt waren. Die Kapelle

war vermutlich der Hl. Katharina geweiht. Für einen größeren Wohnkomfort der Hausbewohner wurde das Hauptgeschoss über die Heißluftanlage beheizt (das *Hypocaustum*; Kanäle sind erhalten). Das dritte Stockwerk diente als Wehr und Lagergeschoss, war ein einzelner Raum und hatte schmale Schießscharten. Eine enge, in der Mauer zwischen der Kapelle und Amtsstube errichtete Treppe führte in diesen Bereich.

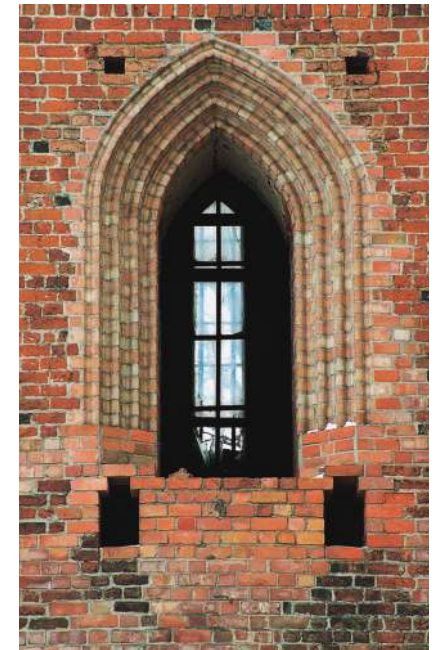
*Portal in dem alten Remter unten
– Befestigungslöcher der Kreuzgangbalken*

Den Innenhof umgab ein überdachter Holzkreuzgang, von dem sich die Stützlöcher für die Balken in den Wänden erhalten haben. Bei archäologischen Grabungen der 1980er Jahre fand man im Hof in der Nähe der Küche einen Brunnen. Nicht nachgewiesen ist hingegen die Existenz eines Danksers, möglicherweise verfügte die Burg lediglich über kleinere Aborterker.

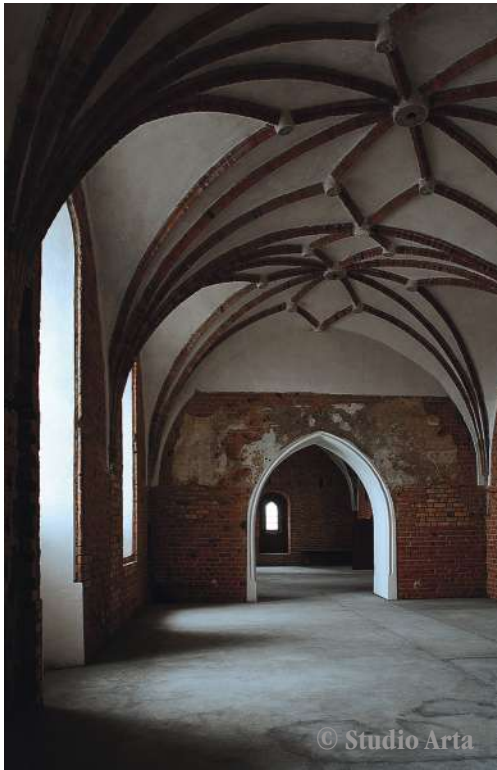
Innenraumalter Kapelle mit dem wiederhergestellten Sterngewölbe, im Hintergrund – der Remter, 2009

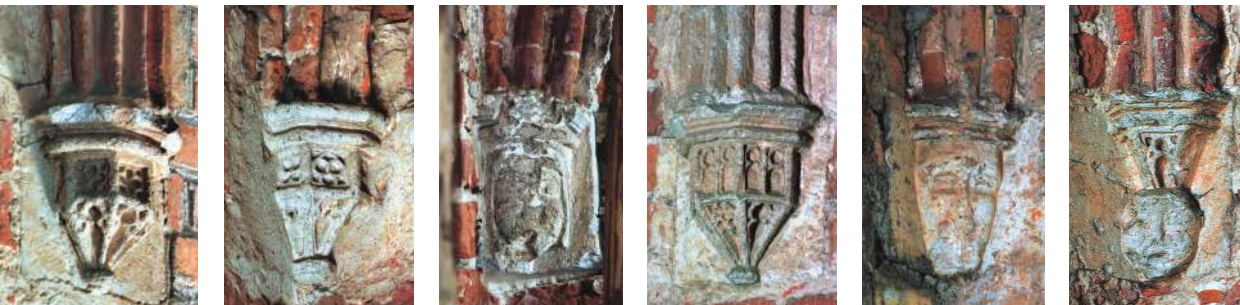
Dienstkonsolen in der Kapelle und im Remter, 2003

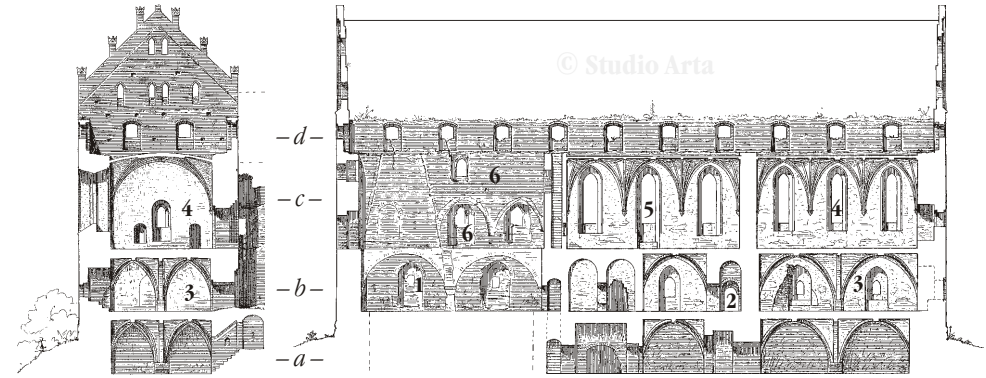
Querschnitt des Haupthauses, C. Steinbrecht, 1920

a – Kellergeschoss, b – Erdgeschoss, c – Hauptgeschoss, d – Wehr- und Lagergeschoss, 1 – Küche, 2 – Wasserpforte, 3 – Raum mit polygonalem Mittelpfeiler, 4 – Remter, 5 – Kapelle, 6 – Wohn- und Amtsstuben des Vogtes

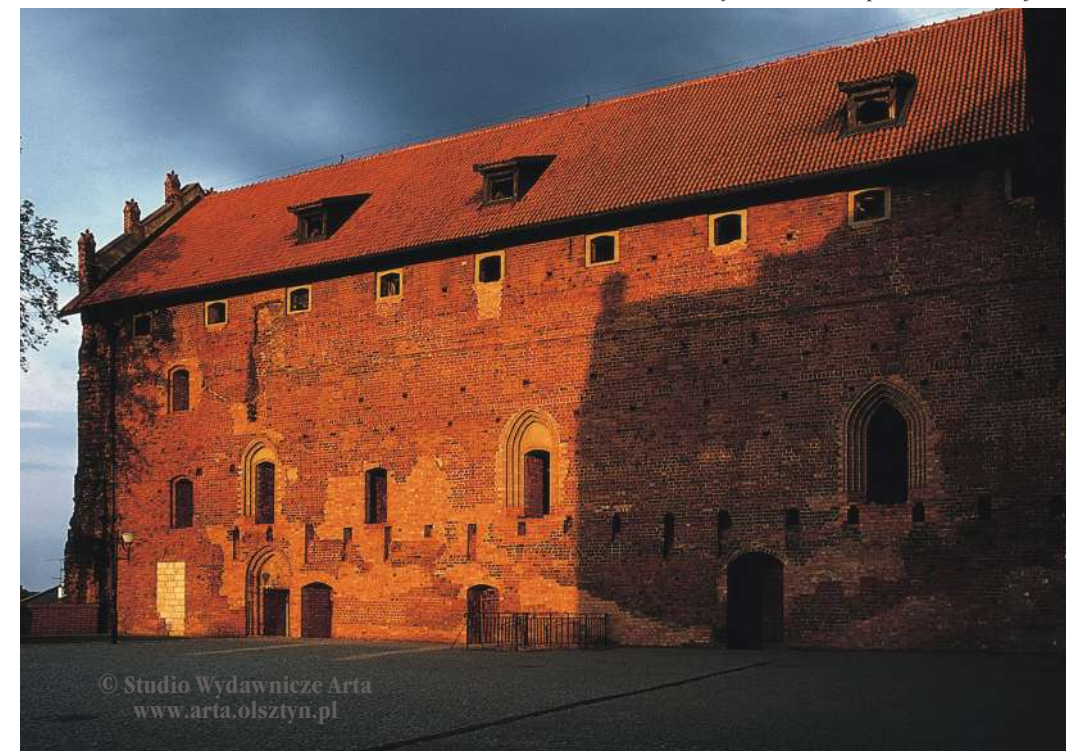
Außenwand des Haupthauses von der Hofseite

Geometrische Muster aus schwarz gebrannten Köpfen dekorierten die Außenwände, Ziergiebel mit Fialen und Blenden mit Maßwerkdekor krönten die Seitenfassaden.
